# PROTOKOL

č. 030-069523

## o zkouškách podkladacích desek z recyklovaného PVC

Zkušební vzorek: Podkladací kostky 227N o rozměru 238x238x25mm

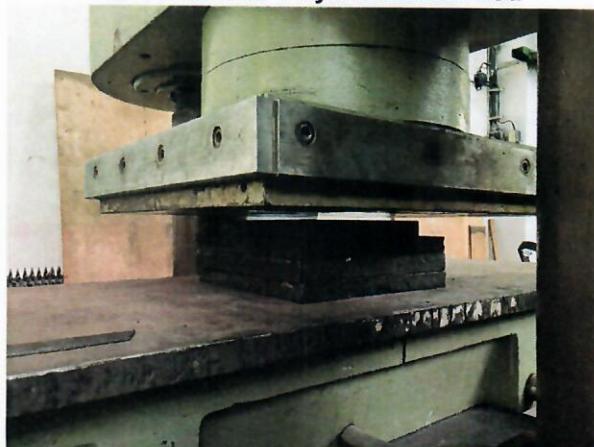
osazení vzorku v hydraulickém lisu

Stanovení bylo provedeno podle zkušebního postupu dohodnutého se zástupcem objednatele. Před zahájením zkoušky byla u každého vzorku změřena jeho celková výška v rozích. Následně byly vzorky umístěny do hydraulického lisu na ocelovou podložku a celoplošně zatěžovány. Během zatěžování byla průběžně zaznamenávána svislá deformace. Po dosažení zatížení 400 kN byl vzorek vyjmut z lisu a v rozích byla změřena trvalá deformace. Poté byl vzorek opětovně vložen do lisu a zatěžování pokračovalo až do hodnoty 1000 kN. V průběhu celé zkoušky a po jejím dokončení byl sledován stav vzorku a případná porušení.

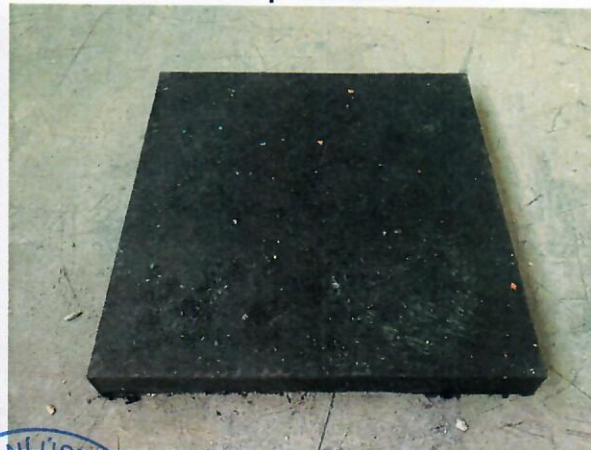
stav vzorku po zatížení 400 kN

| č. vz. | rozměr<br>zatěžovací<br>plochy | změřená výška před<br>zatížením | | | | změřená výška po zatížení<br>400 kN | | | | zkušební<br>zatížení | stav vzorku po<br>zatížení<br>1000 kN |

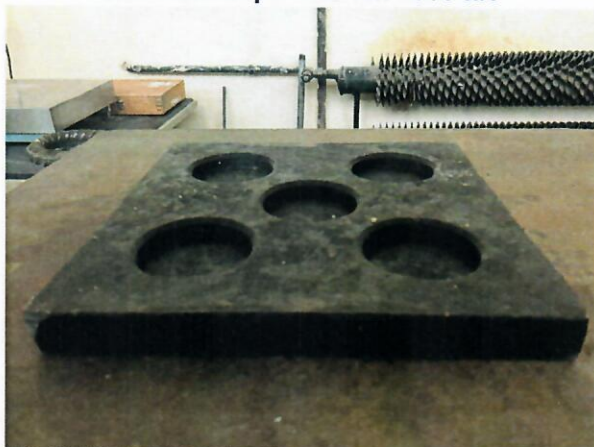
stav vzorku po zatížení 1000 kN

U žádného ze vzorků nedošlo ke ztrátě únosnosti nebo k vzniku viditelných trhlin.

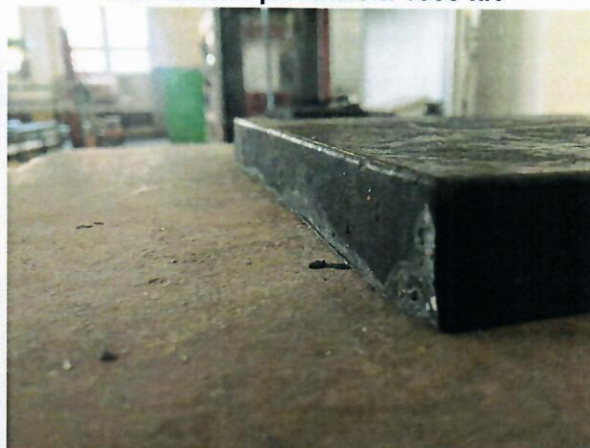
stav vzorku po zatížení 1000 kN
